### 2.3. Dokumentacja fotograficzna stanu istniejącego

#### 2.3.1. Elewacje budynku SCEK ul. Jezuicka 4

### 2.3.2. Schody zewnętrzne od strony ul. Brzozowej

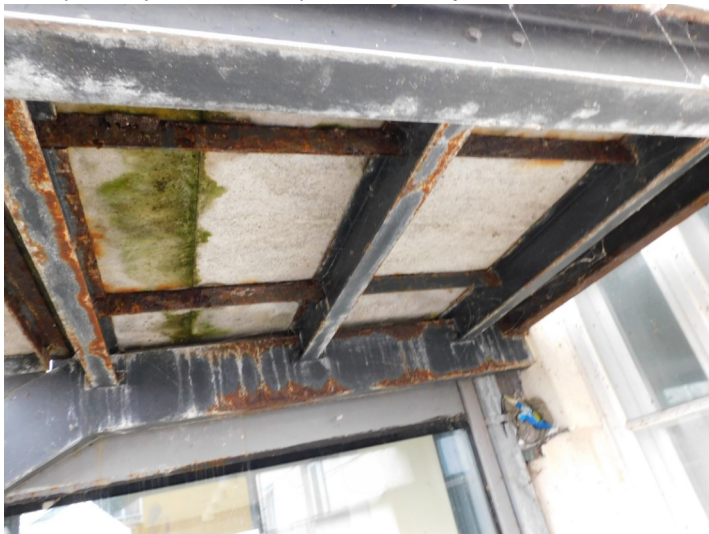
Fot. 18 Skorodowana konstrukcja spocznika.

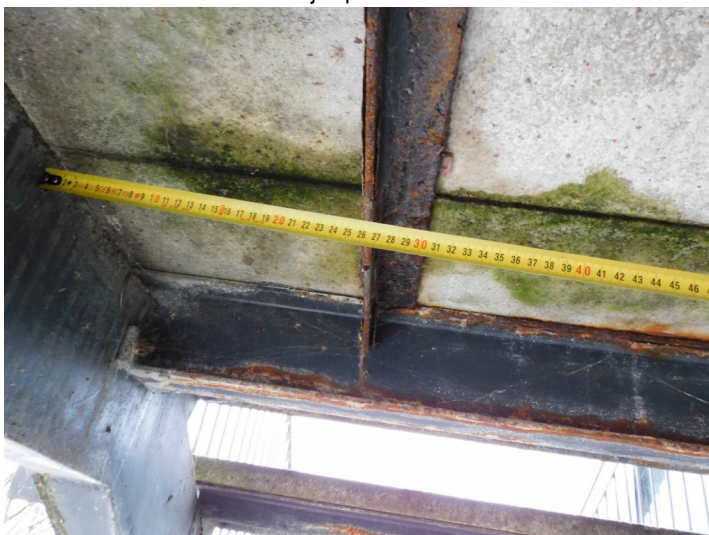
Fot. 19 Skorodowana konstrukcja spocznika i porażona biologicznie płyta betonowa spocznika.

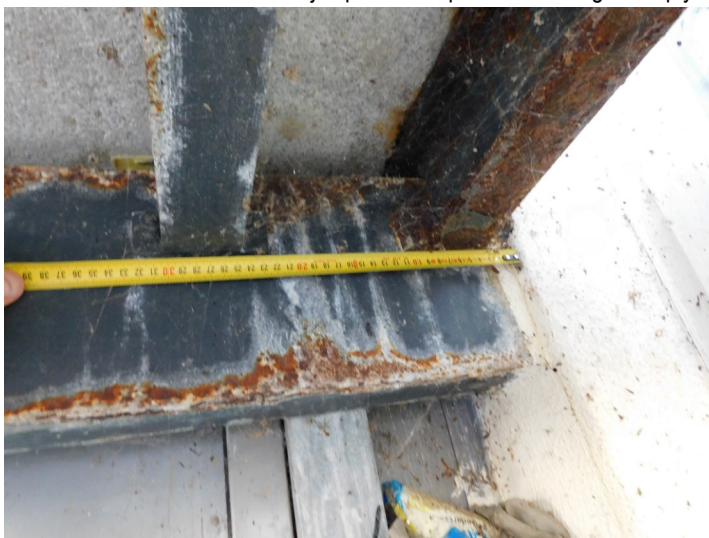
Fot. 20 Skorodowana konstrukcja spocznika i belki nośnej.

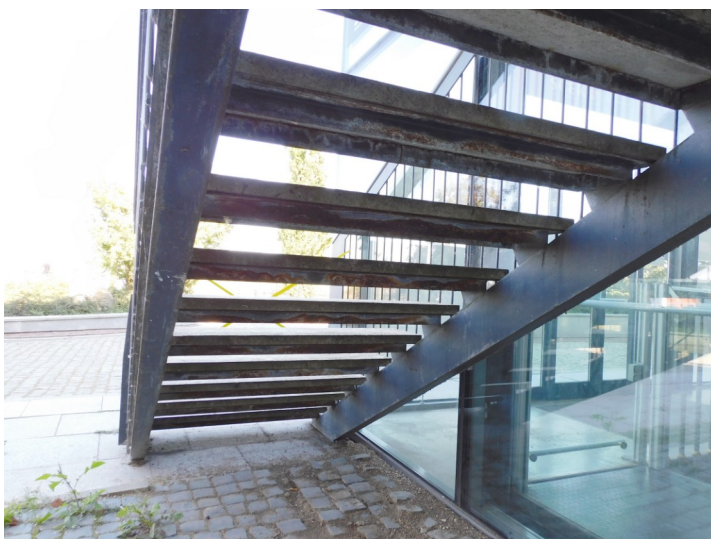
Fot. 21 Skorodowana konstrukcja biegów od spodu.

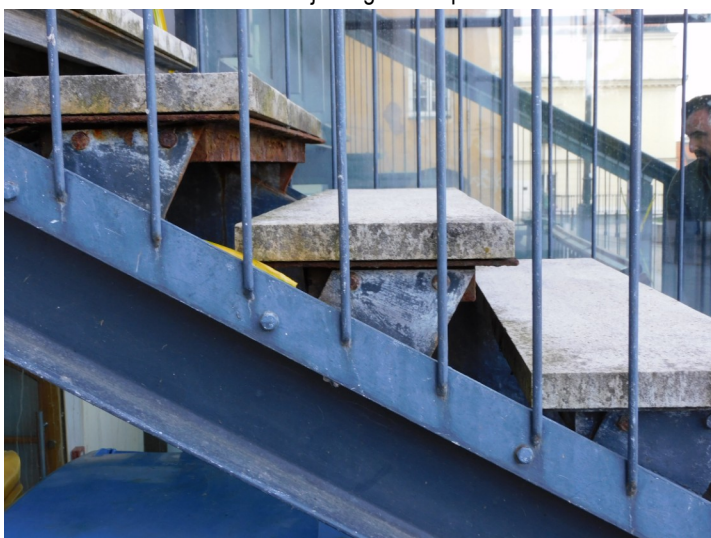
Fot. 22 Skorodowana konstrukcja stopnic.

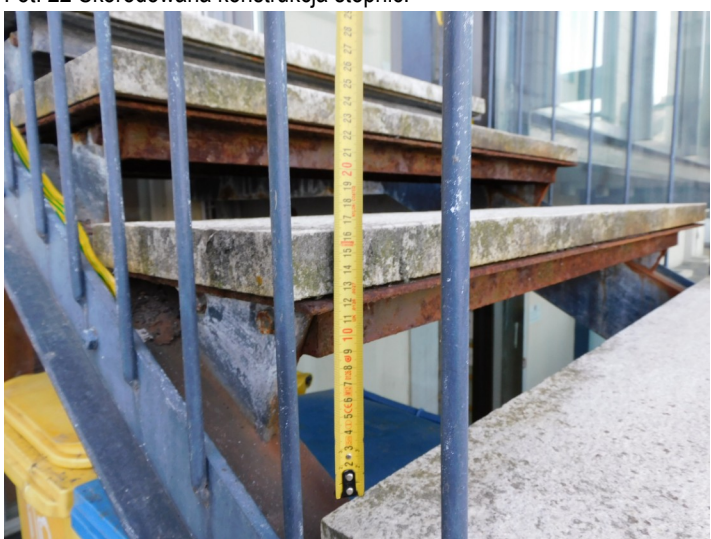
Fot. 23 Skorodowana konstrukcja stopnic.
