**2.3. Dokumentacja fotograficzna stanu istniejącego**

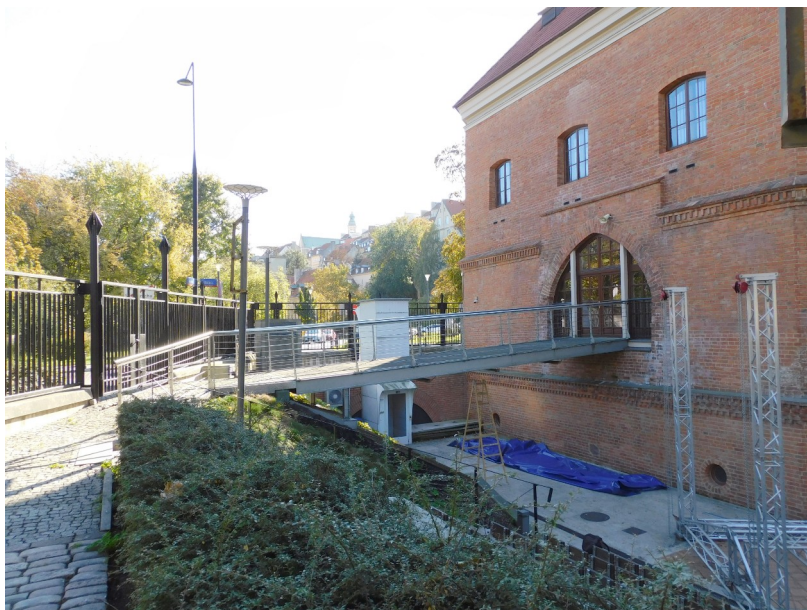
Fot. 13 Widok ogólny na kładkę

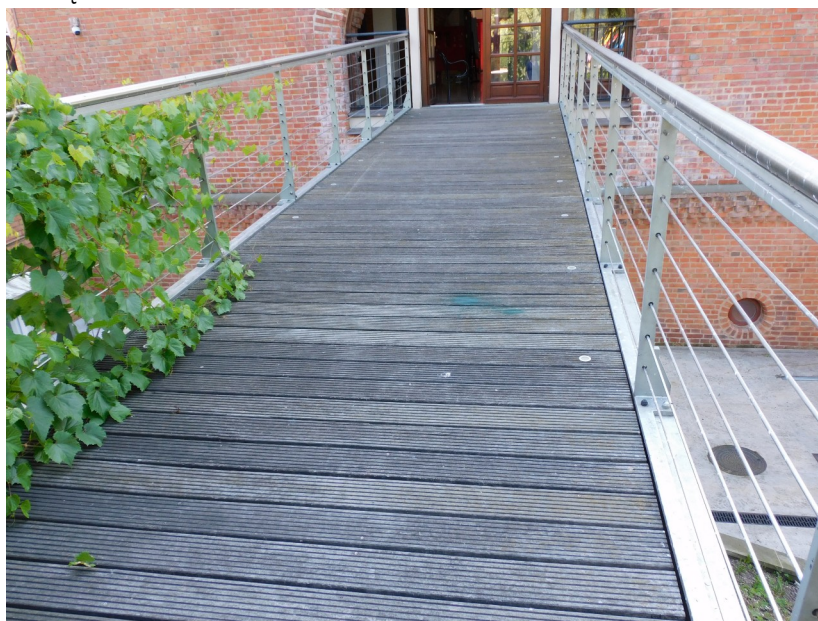
Fot. 14 Nawierzchnia kładki – deski kompozytowe

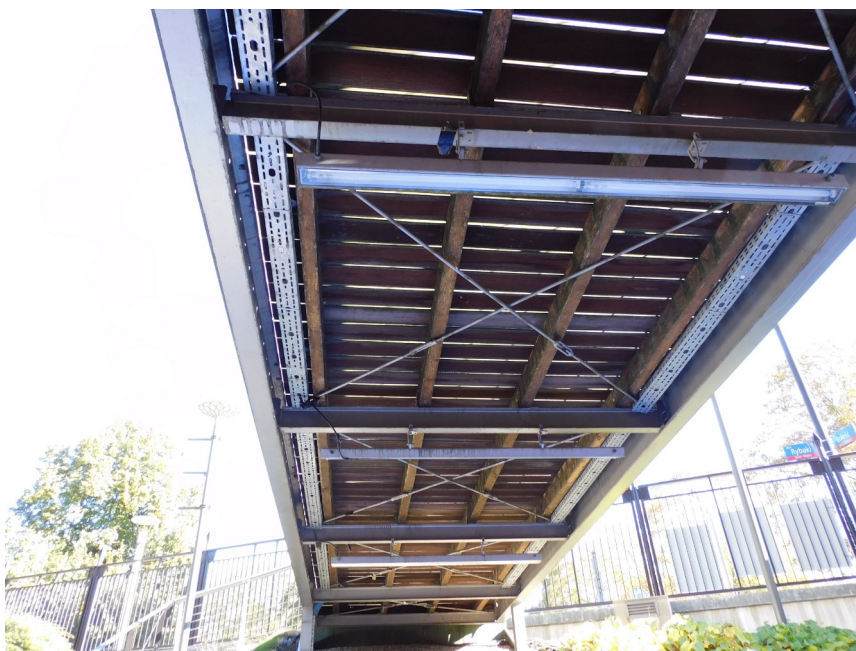
Fot. 15 Ogólny widok – spód kładki

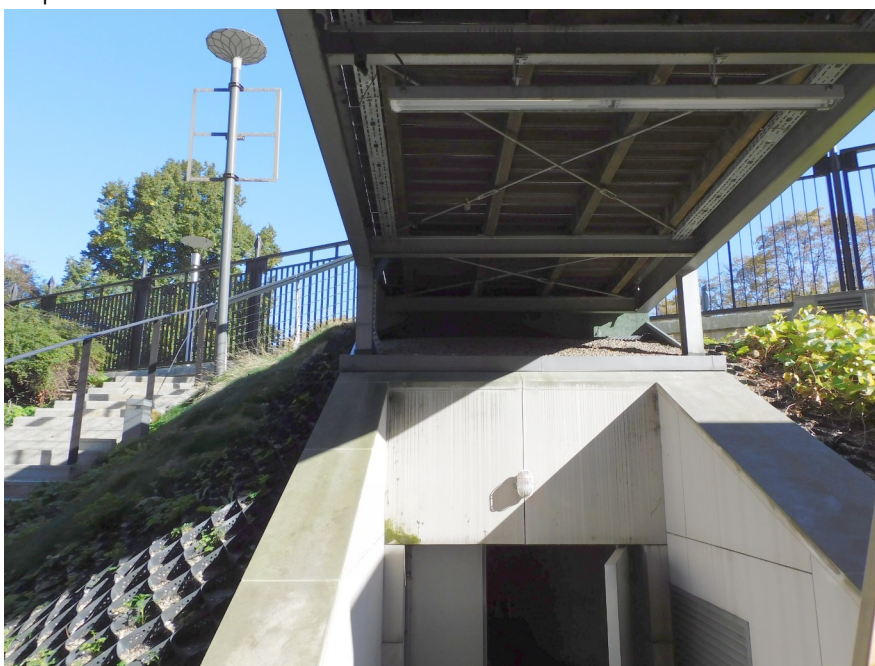
Fot. 16 Podparcie kładki od strony furtki

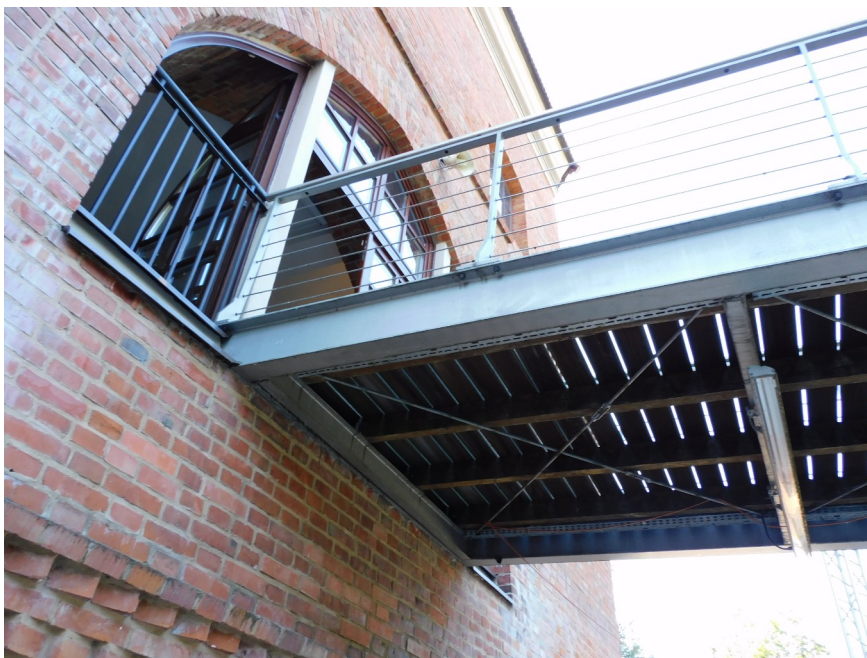
Fot. 17 Podparcie kładki od strony budynku

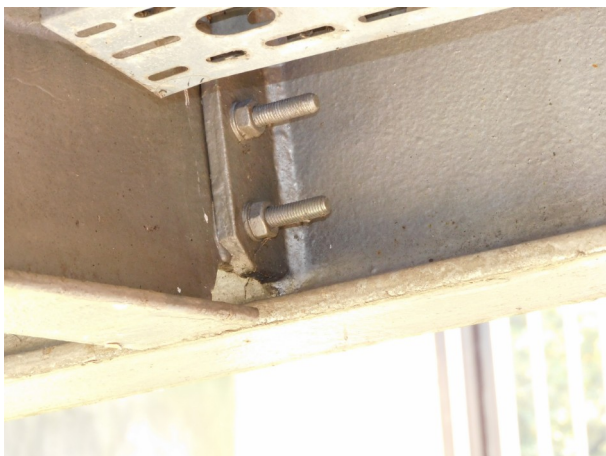
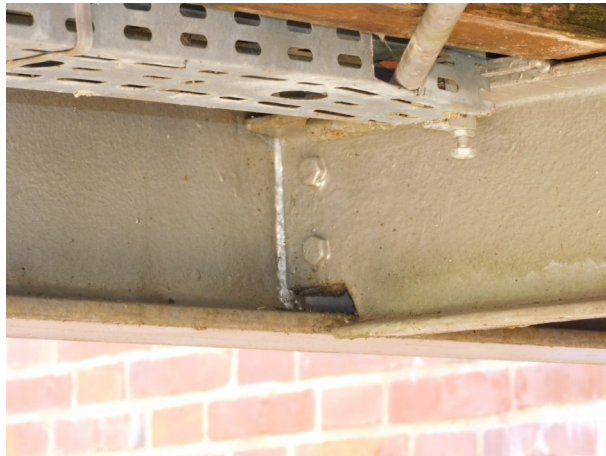
Fot. 18 Sposób mocowania dwuteowników 140 do dwuteownika 300
